# Rapport d'enquête complémentaire

Abordage entre le navire transporteur de  
voitures *TRICOLOR*  
et le porte-conteneurs *KARIBA*

**SURVENU LE 14 DECEMBRE 2002  
AUX ABORDS DE WESTHINDER**

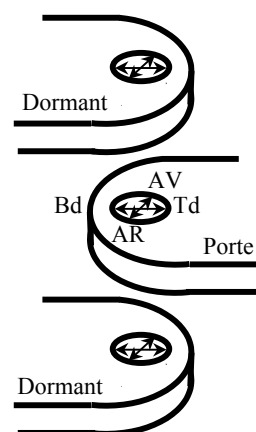
Des broches de sécurité doivent être mises en place après fermeture et verrouillage des portes étanches. Il y en a une par porte. Elles pèsent environ 3 kilogrammes et font un diamètre de 60 mm. Les alésages des tenons sur le montant de la porte et la porte elle-même ont été relevés sur le *TRIANON* et sont donnés ci-dessous :

Mesures relatives aux alésages devant recevoir les broches de sécurité Ø 60			
		Pt 9	Pt 11
Dormant tenon supérieur	Bd / Td	70,2	64,0
	AV / AR	72,7	70,3
Porte	Bd / Td	65,8	66,0
	AV / AR	66,1	65,0
Dormant tenon inférieur	Bd / Td	68,6	64,3
	AV / AR	70,2	71,9

Sur le *TRICOLOR*, les broches ont été retrouvées en pendante, hors de leur logement voir photographies 1, 4 et 5 annexe D).

Compte-tenu des jeux constatés sur le *TRIANON*, il est possible qu'elles soient sorties de leur logement quand le navire a chaviré, ou pendant son séjour couché sur bâbord, ou pendant les opérations de découpe ou de relevage.
